**Étude hydrogéologique préalable à l'instauration des
périmètres de protection du captage d'eau potable**

« Source de Vauréal »

Date :	Septembre 2008	VERSION DEFINITIVE PHASE 1
Réf :	R-ChF/	
Etabli par :	Al. DELACROIX / M. ROUSSILLE	
Visé par :	Ch. FREMAUX

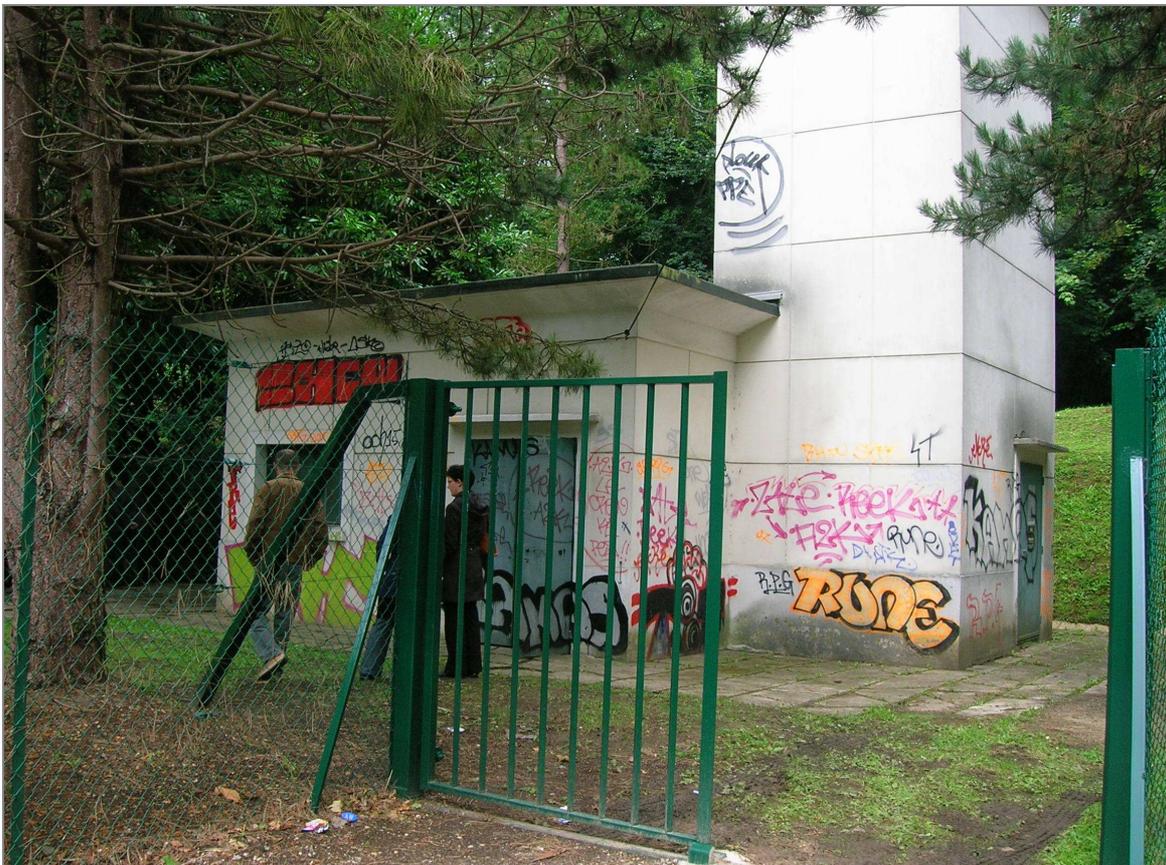
Figure 2 : Photographie de l'environnement immédiat du captage de Vauréal.

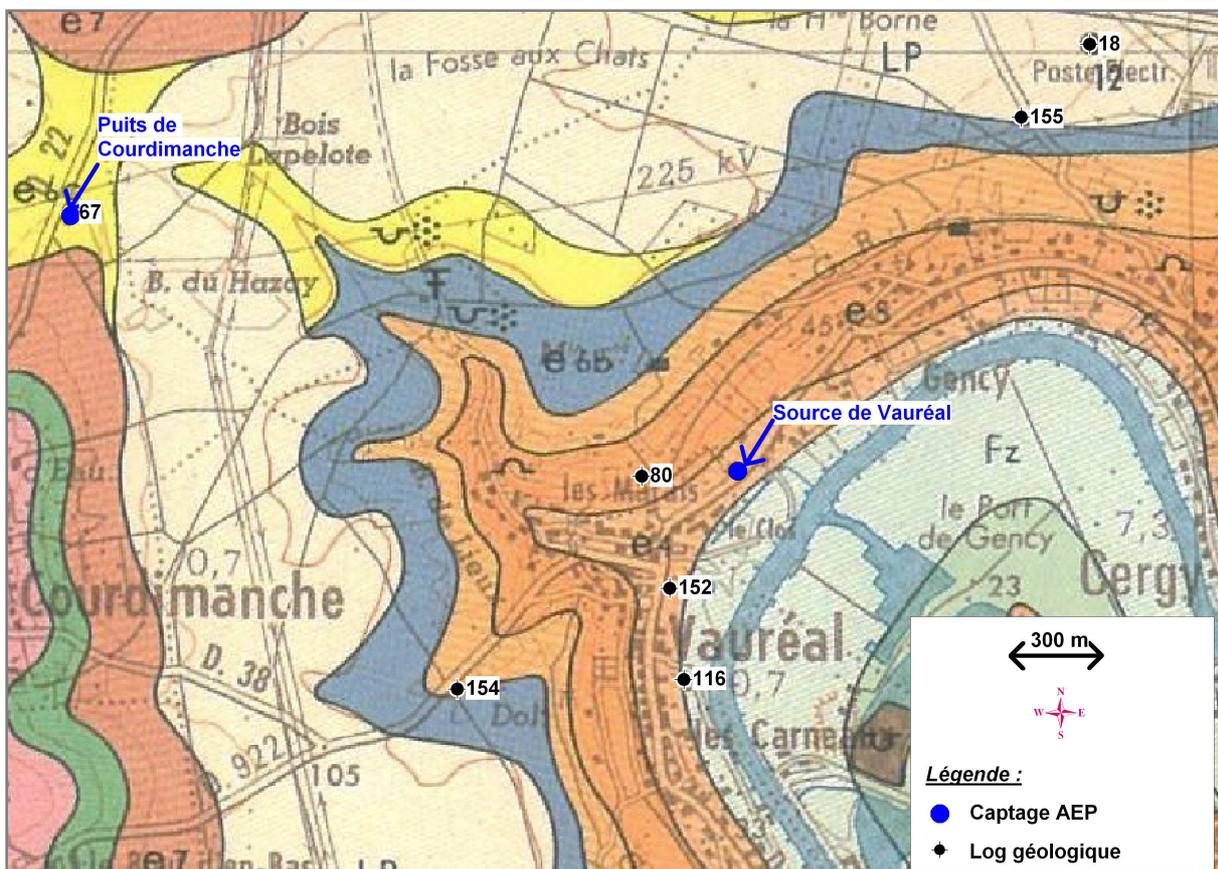
Figure 5 : Localisation des logs géologiques validés par le BRGM dans le secteur du captage "Source de Vauréal"

Le captage « Source de Vauréal » est implanté à une altitude de + 30 mètres. D'après les logs validés à proximité du captage (moins de 1 kilomètre), il serait implanté dans le Lutétien. D'après les autres log géologiques (situé entre 1 et 2,5 kilomètres du captage), il serait implanté dans le Cuisien. Ces résultats ne permettent pas de conclure quant à l'implantation du captage dans le Cuisien ou le Lutétien.

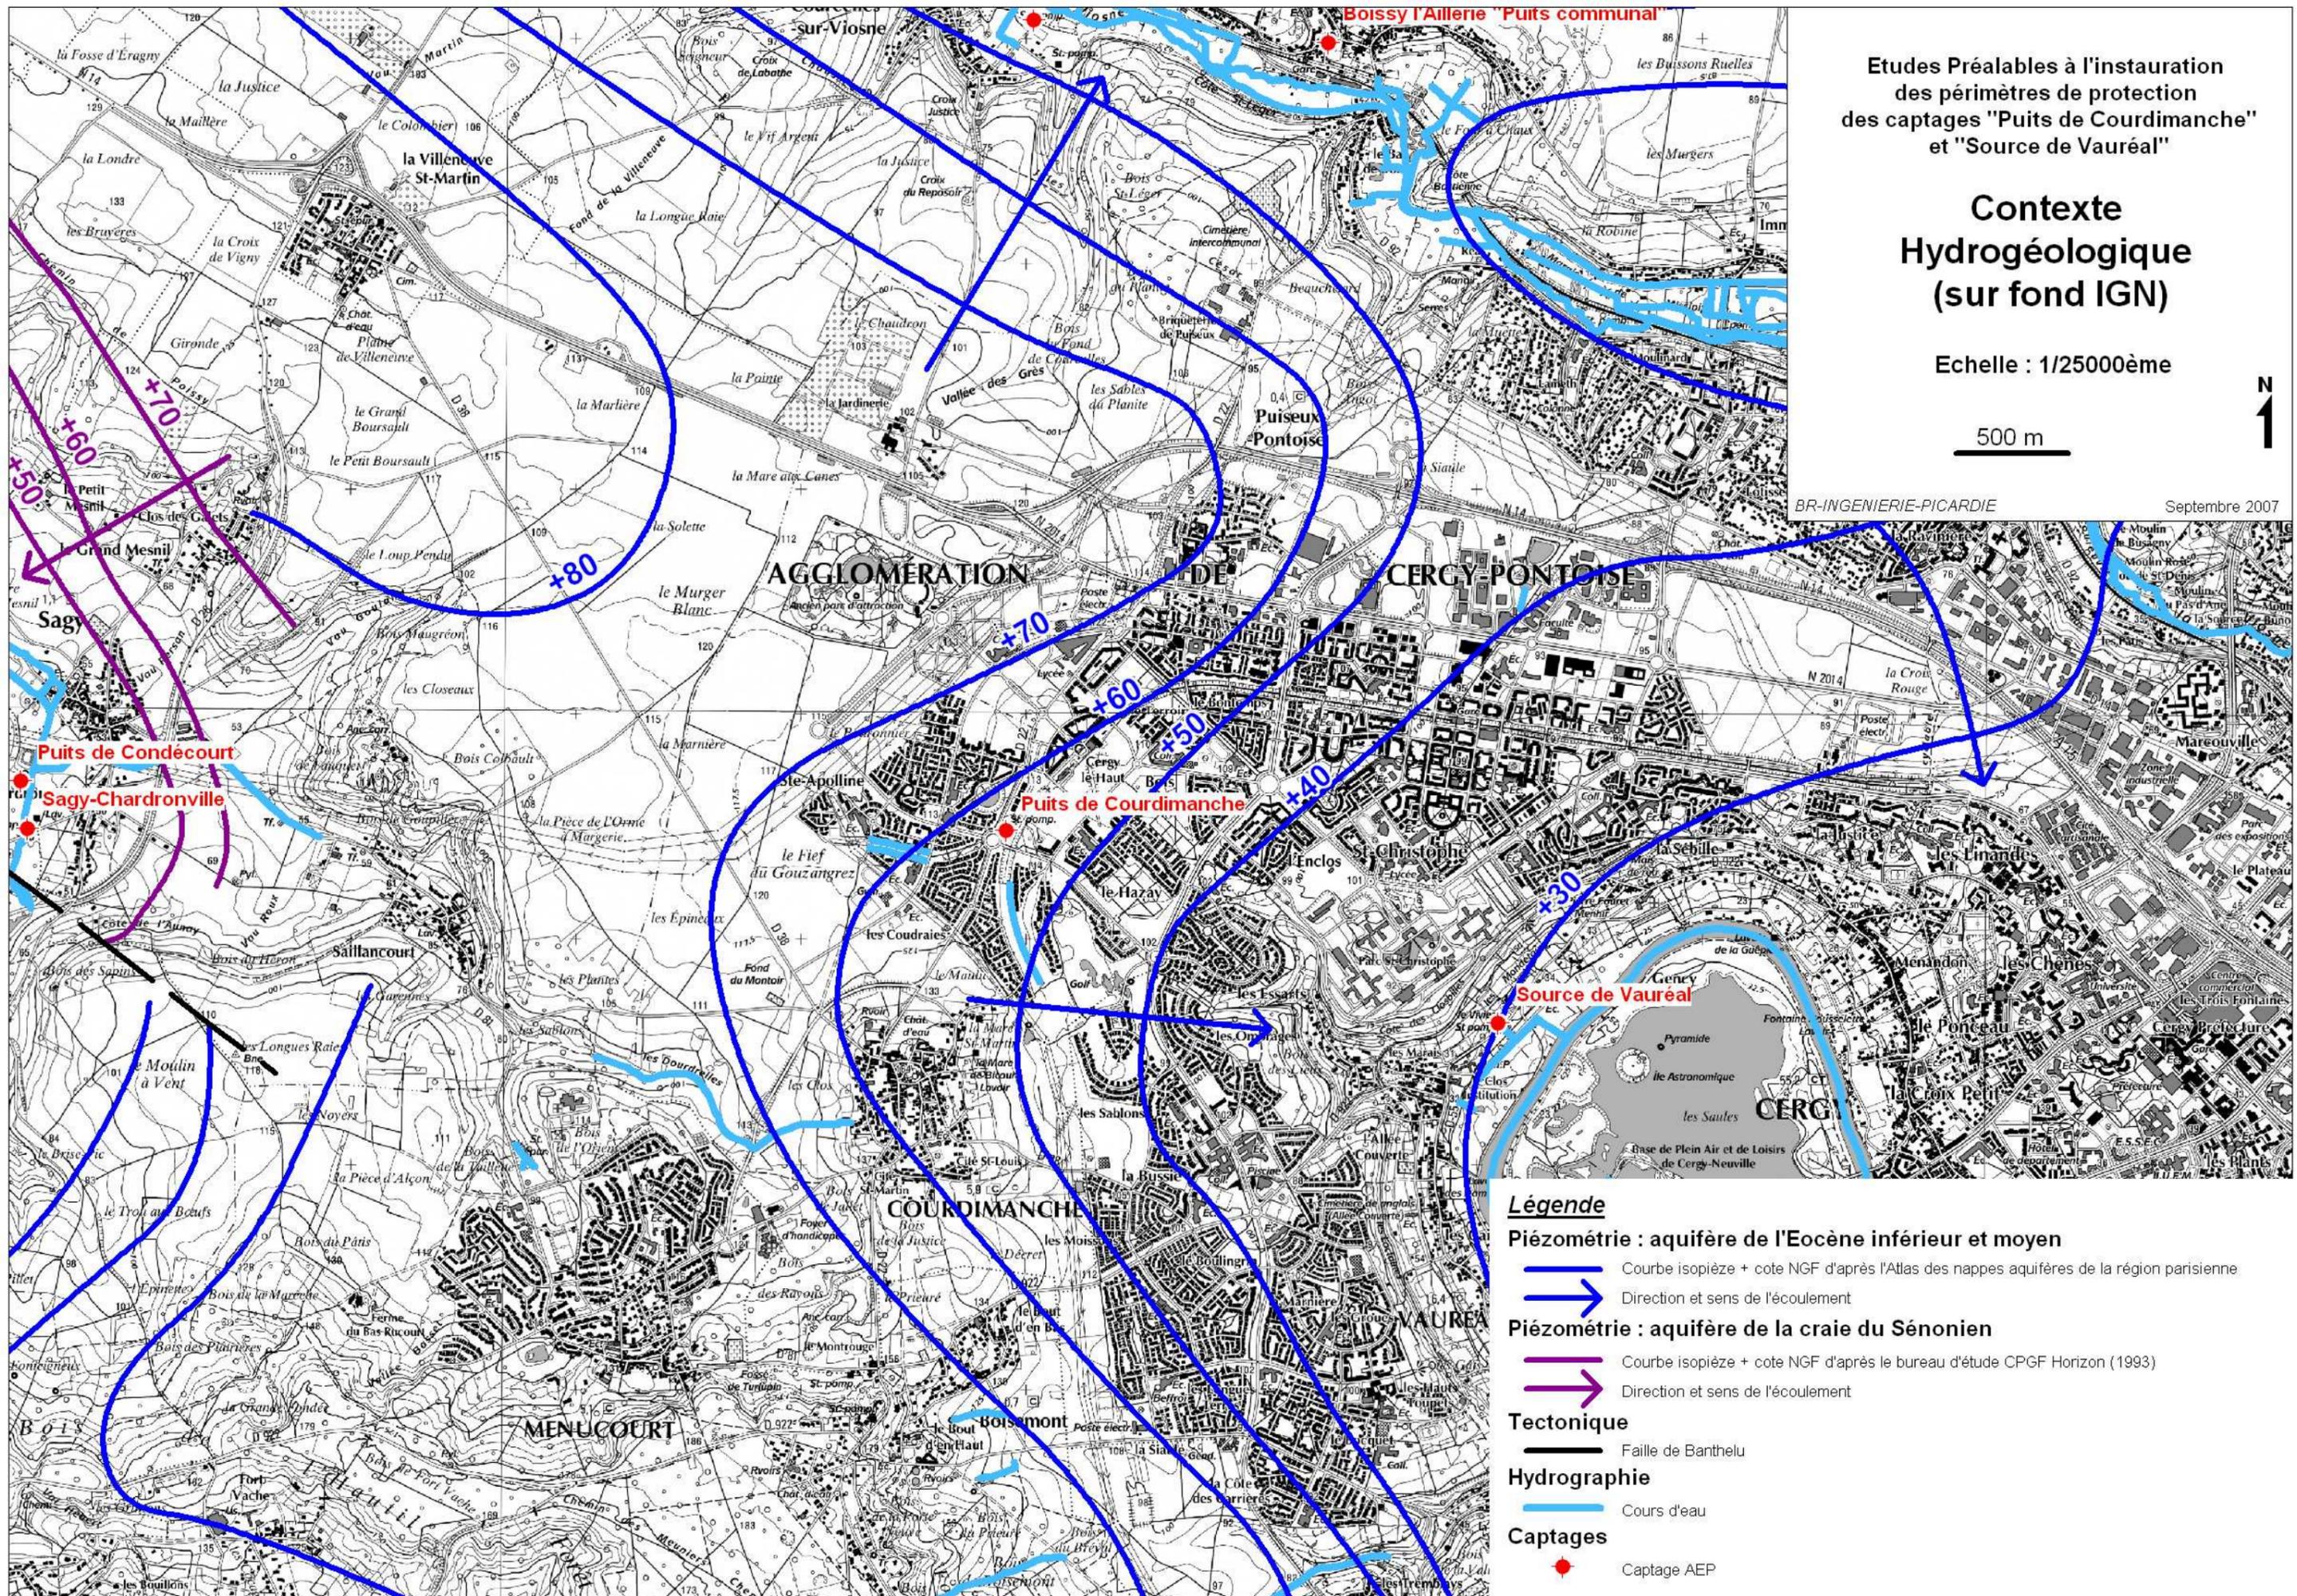
Contexte Hydrogéologique (sur fond IGN)

La nappe captée est contenue dans les sables de Cuise, voire dans les calcaires du Lutétien. Elle est libre et s'écoule vers l'est avec un gradient voisin de 1%.

Le Cuisien affleure peu sur le secteur. L'alimentation de la nappe s'effectue principalement grâce à un apport vertical des nappes sus-jacentes (Calcaires du Lutétien, Sables de Beauchamp), qui profitent de l'infiltration des pluies efficaces grâce à une surface affleurante ou sub-affleurante plus importante.

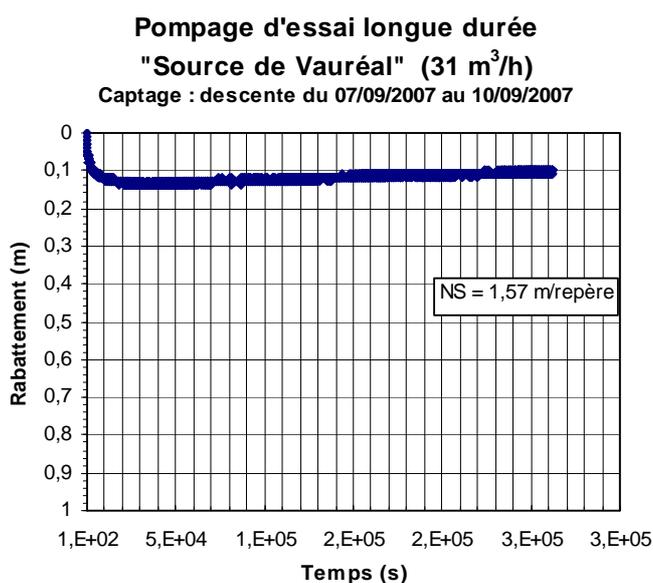
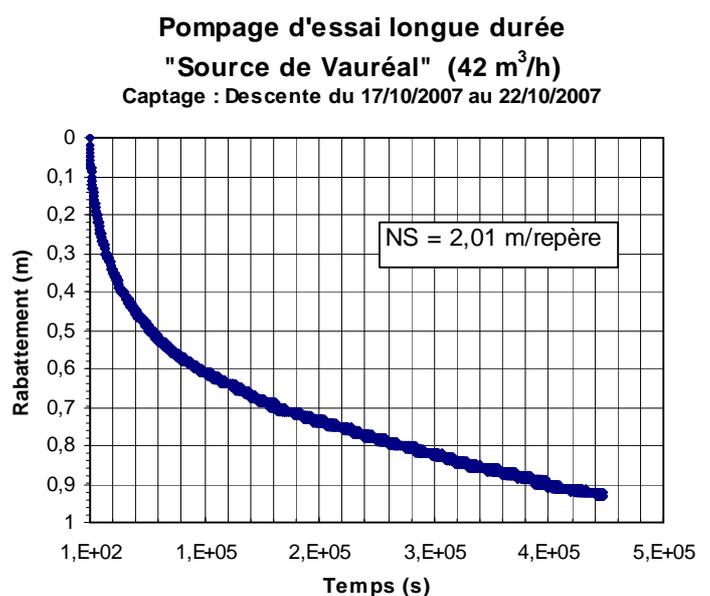
Les suivis des niveaux dynamiques dans l'ouvrage à l'occasion des pompages d'essai à 31 et $42 \text{ m}^3/\text{h}$ sont présentés sur les figures suivantes.

Lors du pompage à 42 m³/h, on observe que la source de Vauréal est surexploitée car le niveau dynamique ne se stabilise pas : le débit de la source est inférieur à 42 m³/h. Si l'essai ne s'était pas arrêté, on peut penser que la pompe aurait fini par être dénoyée.

Lors du pompage à 31 m³/h, le rabattement diminue au cours du temps. Le débit de la source est supérieur à 31 m³/h.

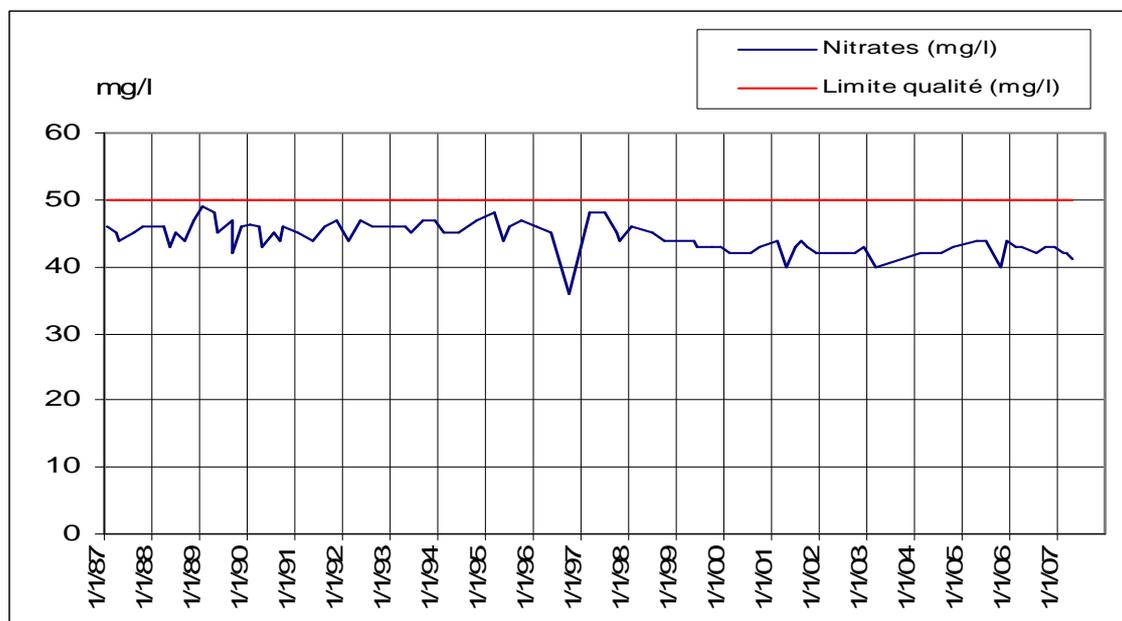
Figure 6 : Évolution des nitrates de 1987 à 2007 au captage de Vauréal (Source : DDASS 95)

La teneur en nitrates est comprise entre 36 et 49 mg/l. La Figure 6 montre une diminution faible et progressive de cette teneur depuis 1997 (environ 48 mg/l en 1997 et 42 mg/l en 2007). Elle ne présente pas de sensibilité aux variations piézométriques.

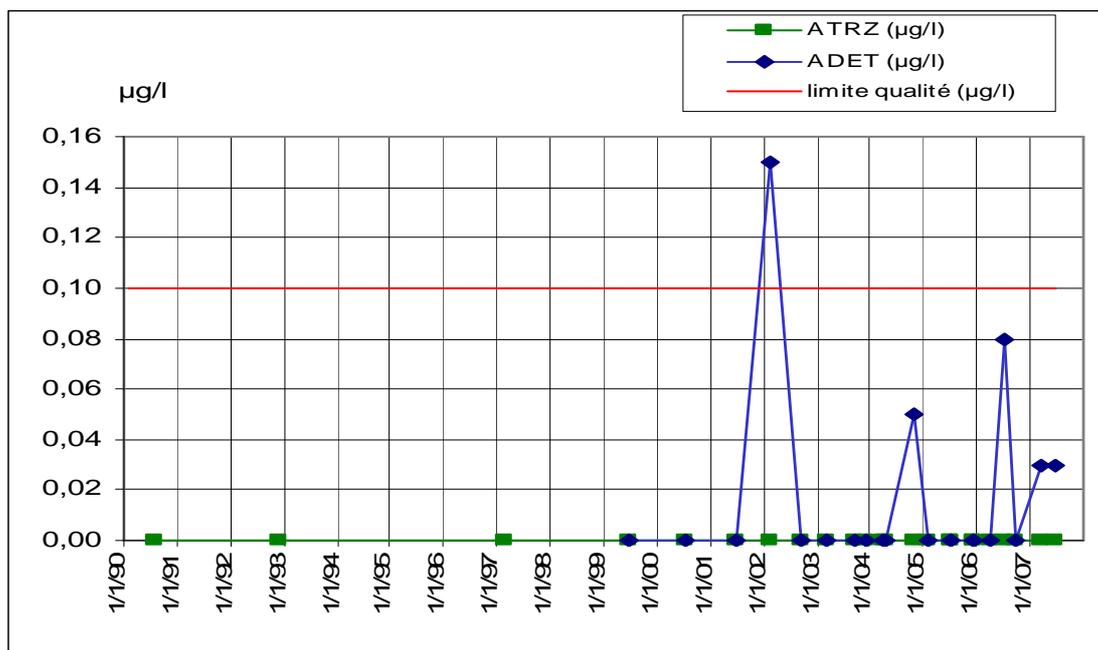
Figure 7 : Évolution des pesticides (Atrazine et Déséthylatrazine) de 1990 à 2007 au captage de Vauréal
(Source : DDASS 95)

La teneur en atrazine est mesurée depuis février 1990. Ce paramètre n'a jamais été décelé dans les eaux du captage de Vauréal.

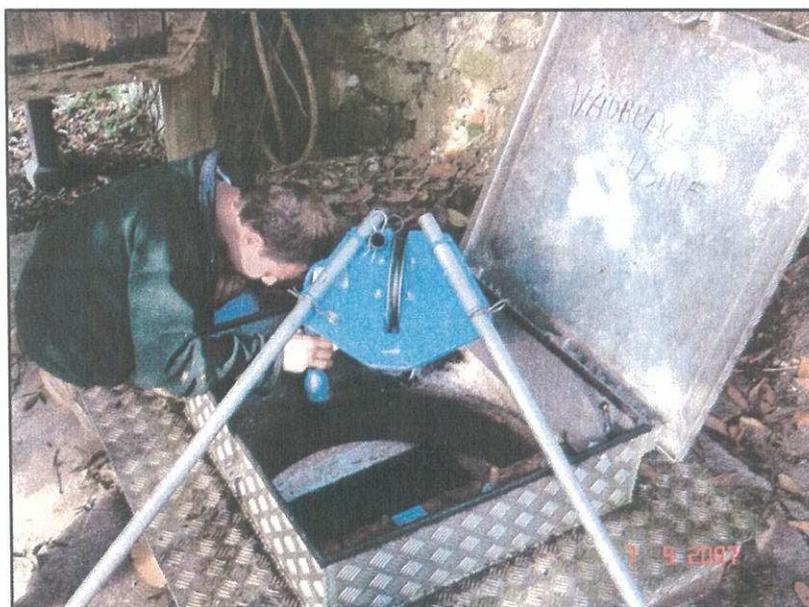
Le niveau 0 de la caméra a été pris sur le haut du regard acier (diam. 800 mm). C'est à partir de ce niveau 0, niveau repère, que sont données les différentes cotes de la coupe technique de l'ouvrage observé lors de cette inspection télévisée.

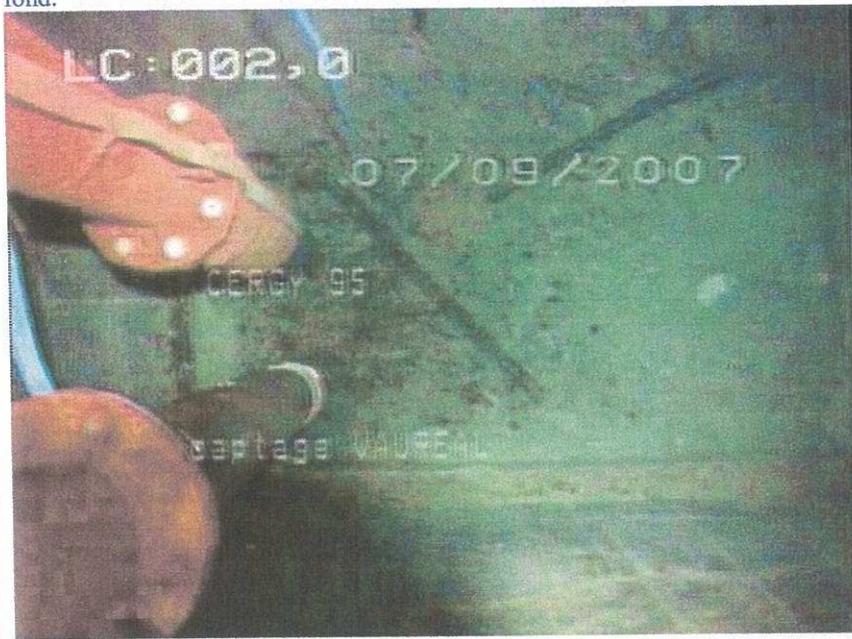
2,0 m : Vue panoramique dans l'axe du captage. Pompe d'exploitation, paroi et fond.

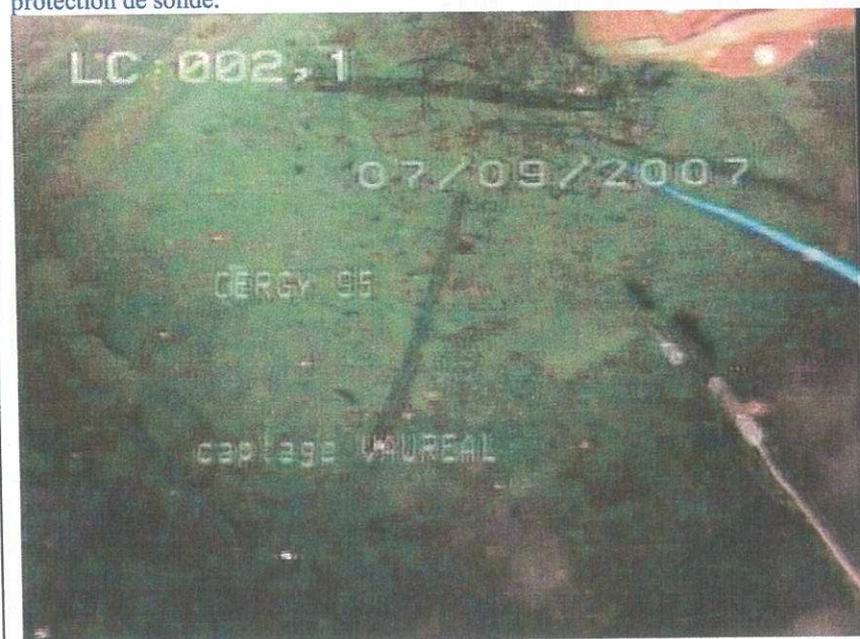
2,1 m : Observation dans l'axe du captage. Dépôts de gravier de fond, réglette de protection de sonde.

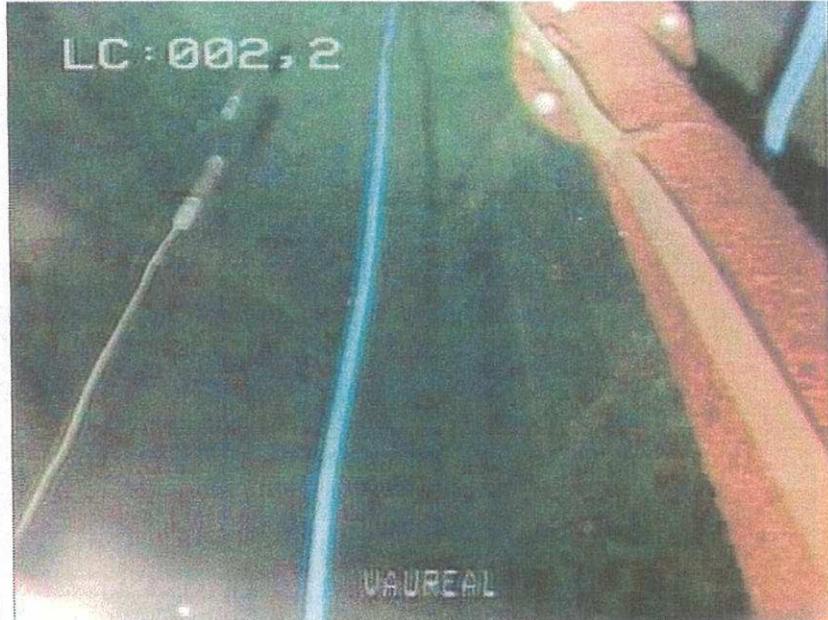
2,2 m : Vue dans l'axe du captage. Colonne de pompage oxydée. Légère turbidité ambiante.

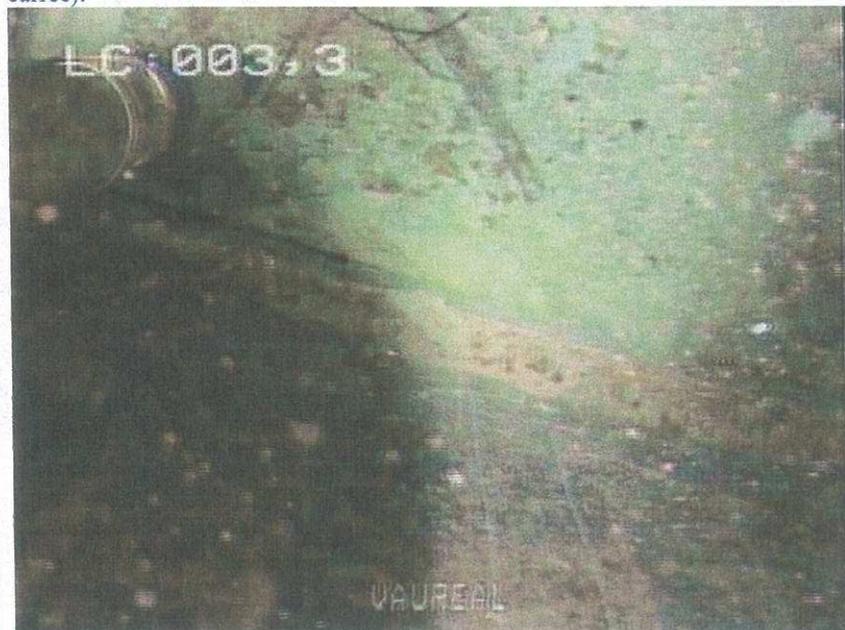
3,3 m : Parois du captage propres et en bon état (structure béton de section carrée).

Le captage de Vauréal présente un bon état général au niveau des parois et de la structure dans son ensemble.

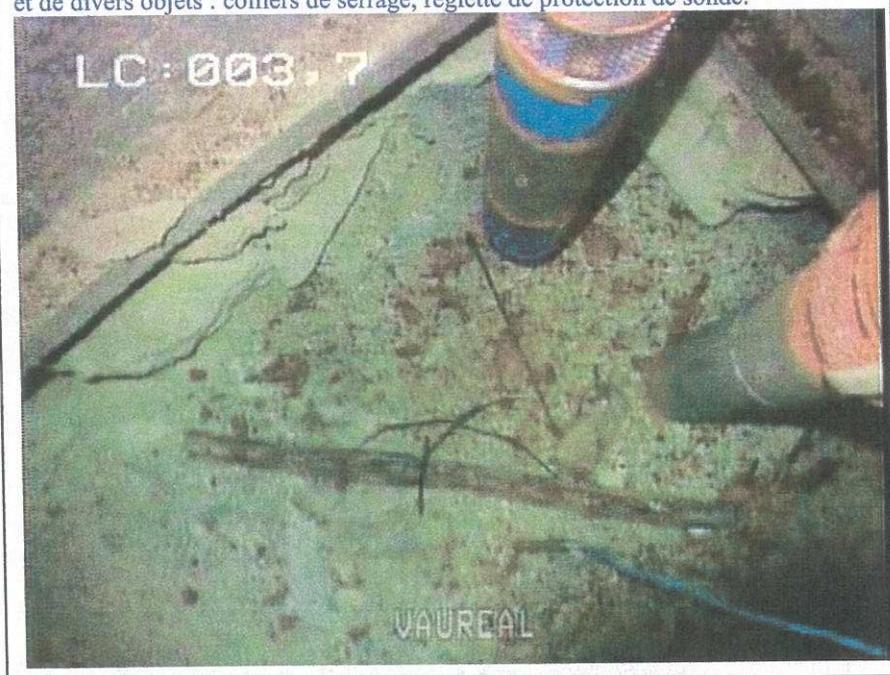
3,7 m : Vue plongeante du fond du captage. Légers dépôts constitués de graviers et de divers objets : colliers de serrage, réglette de protection de sonde.

- Les parois du captage semblent propres et en bon état;
- Le fond du captage présente un légers dépôt de gravier et quelques corps étrangers (collier de serrage..) ;
- Sous les parois du captage on observe la présence de blocs de calcaire désolidarisés, la base des parois semblent légèrement sapée, mais la tenue mécanique du captage semble rester bonne;

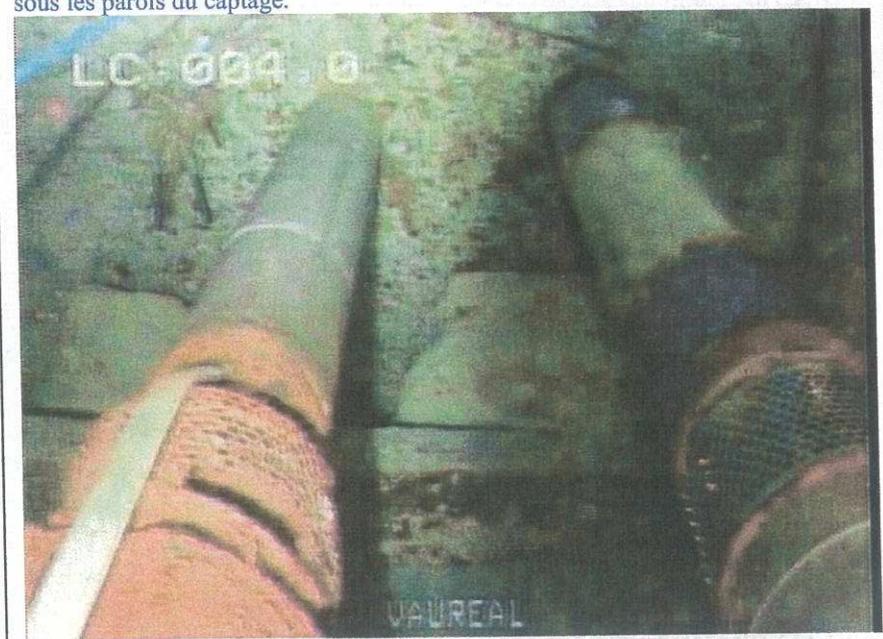
4,0 m : Vue rapprochée du fond du captage. Les deux pompes d'exploitation : la grille d'une des pompes présente des dépôts d'oxydes de fer. Bloc de calcaire sous les parois du captage.

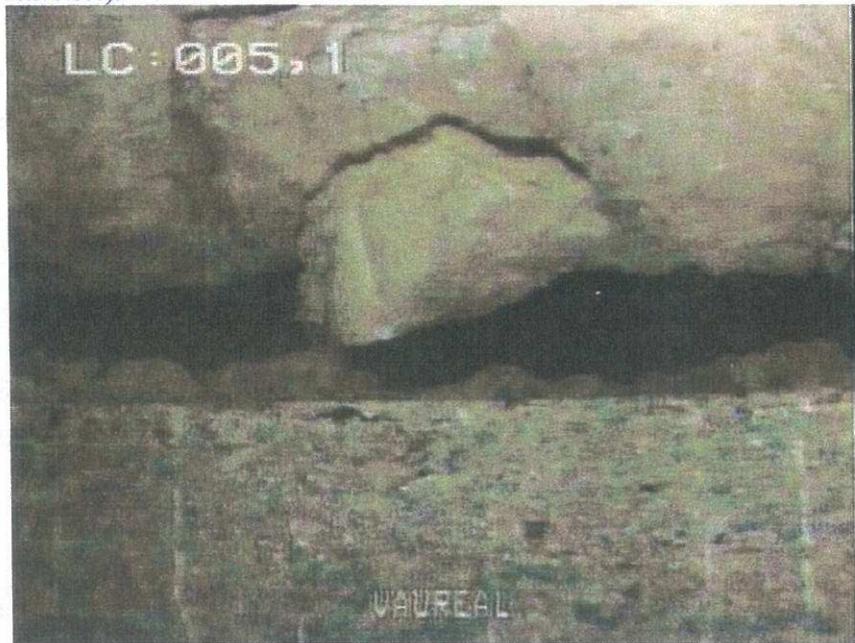
5,1 m : Observation d'un bloc de calcaire désolidarisé sous la paroi du captage (vue renversée).

Une incertitude demeure quant à l'implantation du captage dans les sables de Cuise ou dans les calcaires du Lutétien. En effet, à l'occasion de l'inspection caméra, un bloc de calcaire désolidarisé est

observé sous la paroi du captage. Étant donné l'implantation du captage dans une pente forte, ce bloc de calcaire peut provenir d'un éboulement.

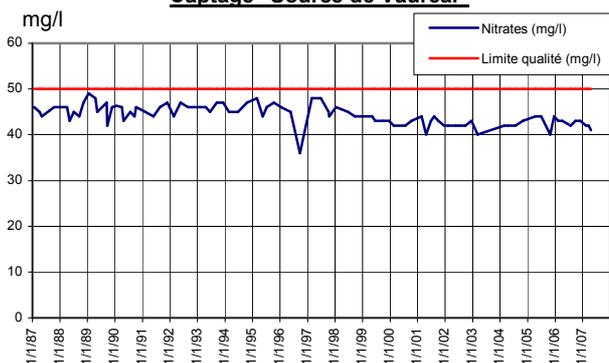
**Evolution du taux de nitrates
Captage "Source de Vauréal"**

Commentaires : teneurs élevées, en-dessous de la norme

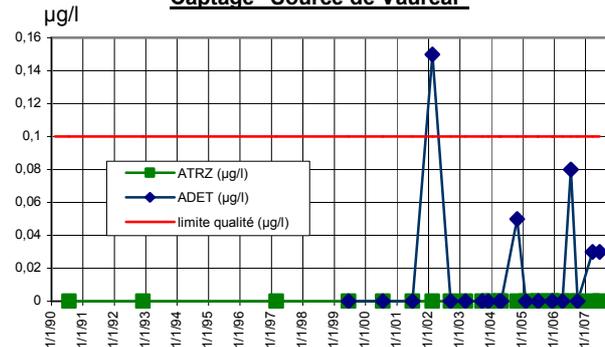
**Evolution des taux de pesticides
Captage "Source de Vauréal"**

Commentaires : présence épisodique de déséthylatrazine

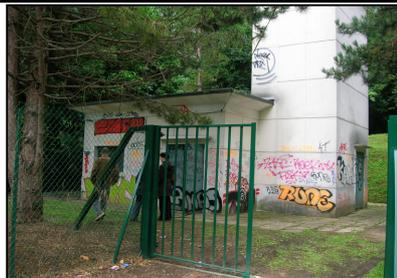
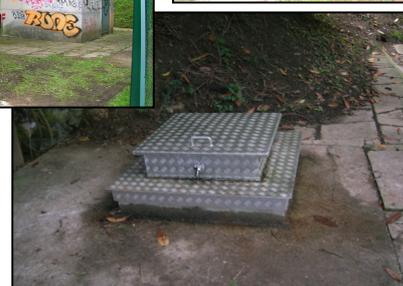
Le périmètre clôturé contenant le captage comprend un transformateur électrique et des aménagements permettant de limiter le ruissellement : "digue" en terrain naturel, caniveau....Le terrain est situé sur un versant pentu de la vallée de l'Oise avec risque de ruissellement. La tête de forage a une hauteur inférieure à 50 cm de /sol. Notons la présence d'un trop plein dans le captage de source qui se déverse dans un système d'évacuation et peut-être d'infiltration contenant plusieurs "Fosses". L'isolement du captage par rapport au système d'évacuation n'a pas été mis en évidence.

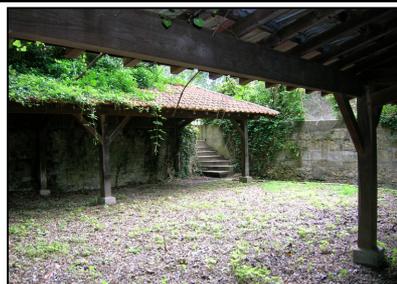
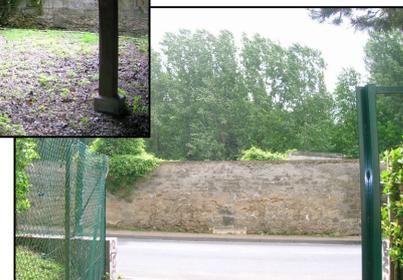
Le périmètre clôturé est situé en bordure de la route départementale reliant Cergy-Village à Vauréal-Village. Un ancien lavoir en contrebas du terrain contenant le captage est accessible par le périmètre clôturé du captage.
